PROGETTO ESECUTIVO - PRIMO STRALCIO

Opere di ristrutturazione ed automazione per ottimizzazione rete idrica Comune di Agrigento

Particolari costruttivi

Impermeabilizzazione interna serbatoi

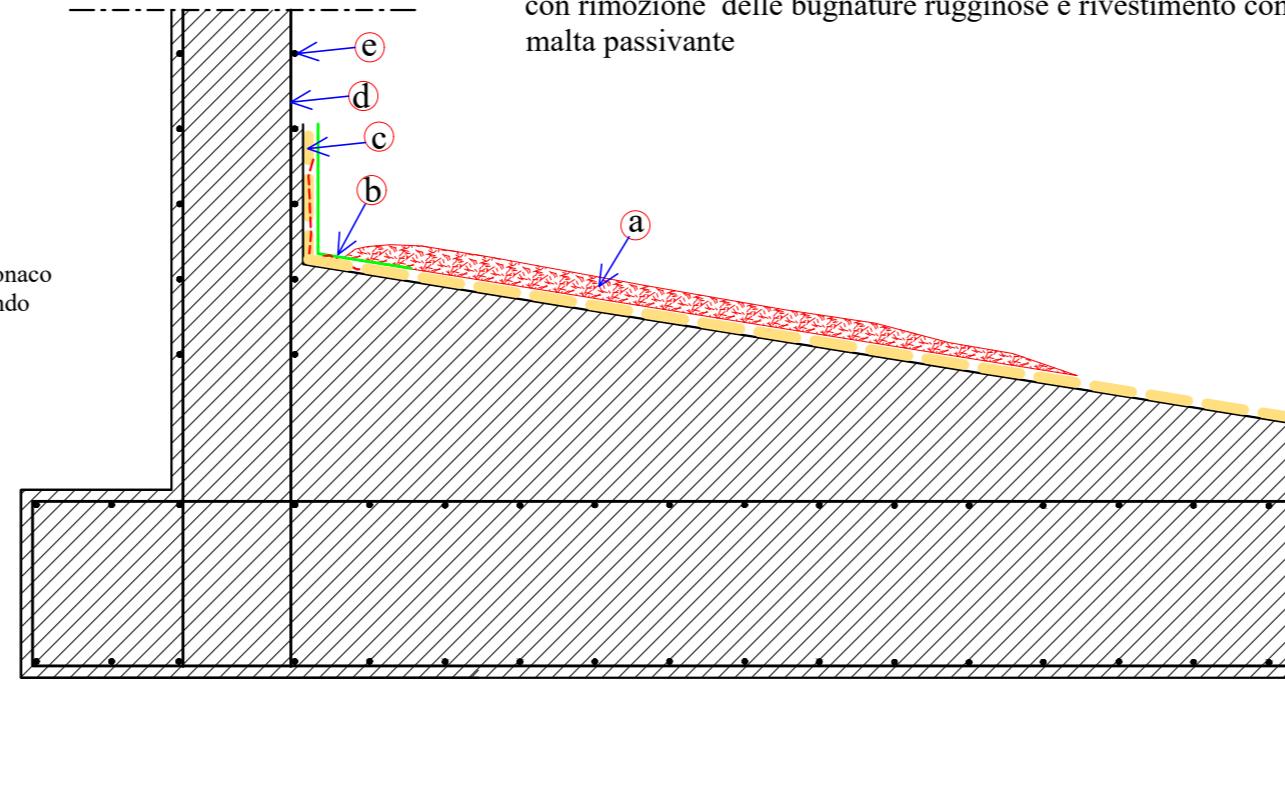
RIPRISTINO 1° FASE

- a) Pulizia del fondo vasca con rimozione dei materiali di deposito
- b) Rimozione guaina impermeabilizzante e geotessile
- c) Demolizione dello strato di intonaco esistente
- d) Demolizione strato di copriferro nelle parti ammalorate
- e) Pulizia delle superfici interne, spazzolatura delle armature con rimozione delle bugnature rugginose e rivestimento con malta passivante

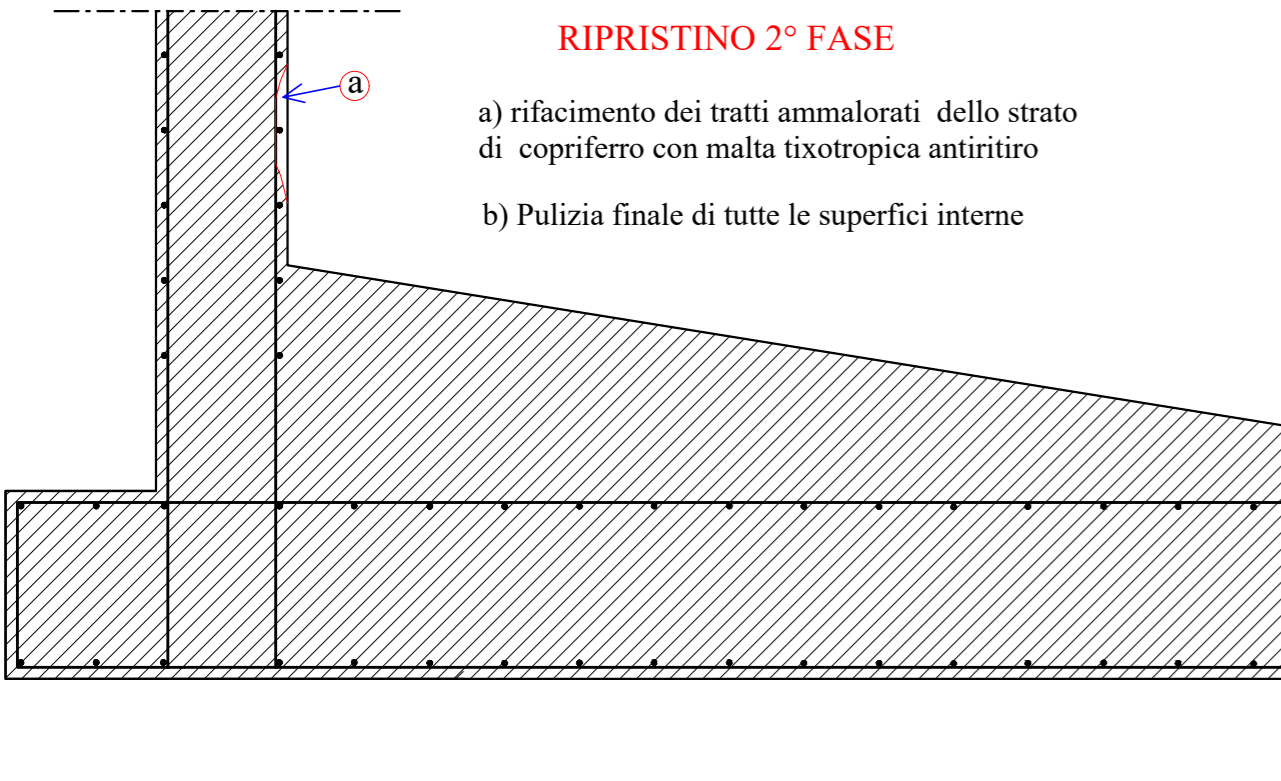
RIPRISTINO 2° FASE

- a) rifacimento dei tratti ammalorati dello strato di copriferro con malta tixotropica antiritiro
- b) Pulizia finale di tutte le superfici interne

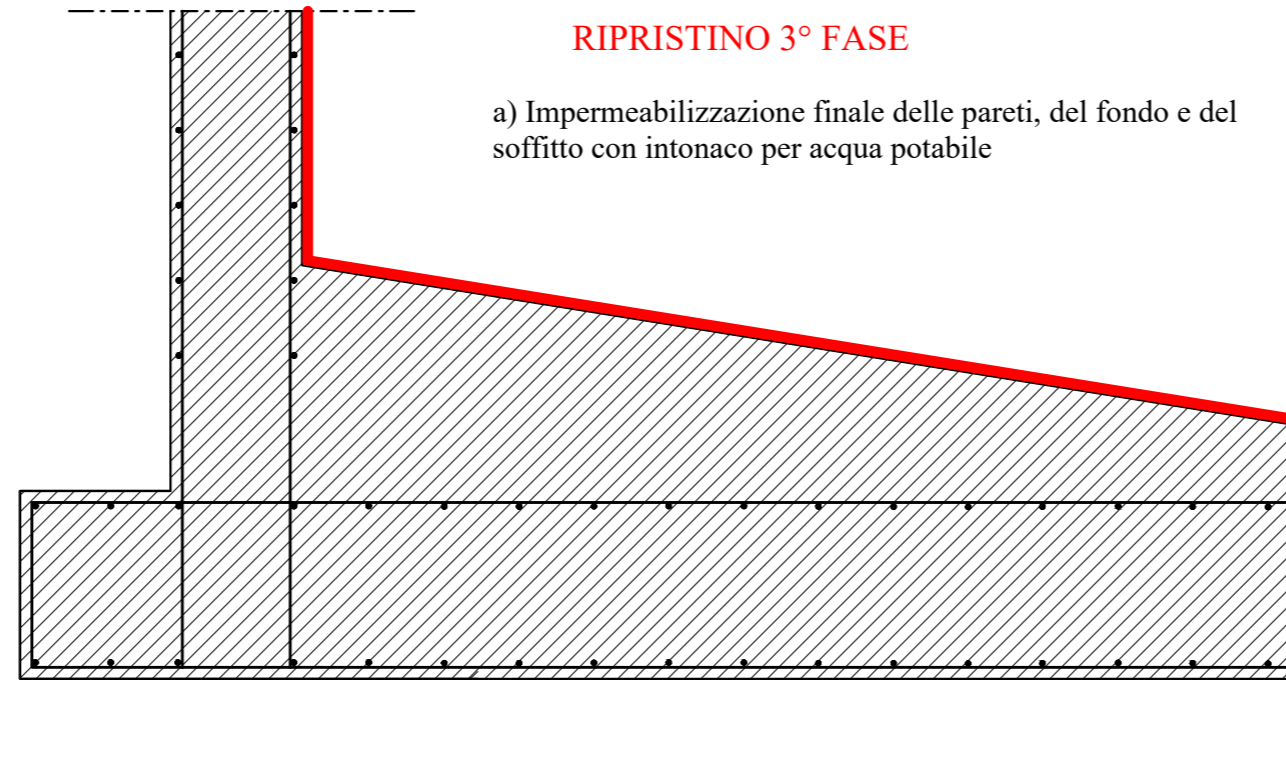
RIPRISTINO 3° FASE

- a) Impermeabilizzazione finale delle pareti, del fondo e del soffitto con intonaco per acqua potabile
